RELATORIO TÉCNICO SONDAGEM À PERCUSSÃO - SPT

CONTRATANTE: MUNICÍPIO DE ITACAMBIRA MG

OBRA: CONSTRUÇÃO DE 25 CASAS DO PROGAMA FNHIS SUB-50

DATA: 07/08/2025

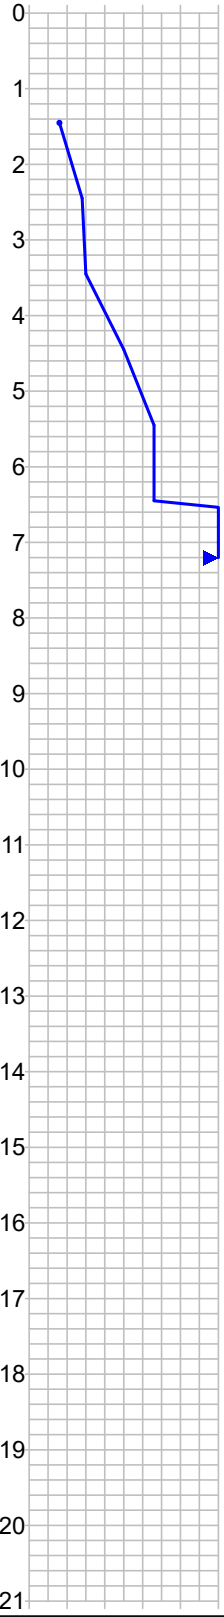
0,20	Silte argiloso, cor branca (10YR/8,5/1), médio.				15	15	15									
			2,00	Silte argiloso, cor branca e amarela, rijo a muito rijo.				15	6	8							14		
			4,90	Silte argiloso, cor amarela e amarela clara, duro.				15	7	8							15		
			7,00	Silte argiloso com alteração de rocha, cor variegada, duro.				15	10	15							25		
			7,20	Impenetrável ao trépano de lavagem.				15	13	20							33		
			7,23	LIMITE DE SONDAGEM				18	30	5	30/5								
Obs.: Paralisada por impenetrabilidade ao trépano de lavagem (5.2.4.5 NBR 6484:2020).
